『無償修理（リコール）作業のお願い』

令和3年6月11日
住友ナコ フォークリフト株式会社

今般、『バッテリーコネクタ溶損不具合』に対する是正措置につきまして、令和3年6月11日に下記の小型特殊自動車のリコール是正措置の実施を国土交通省へ届出致しました。

| 不具合の部位(部品名) | 電気装置（バッテリーコネクタ） |

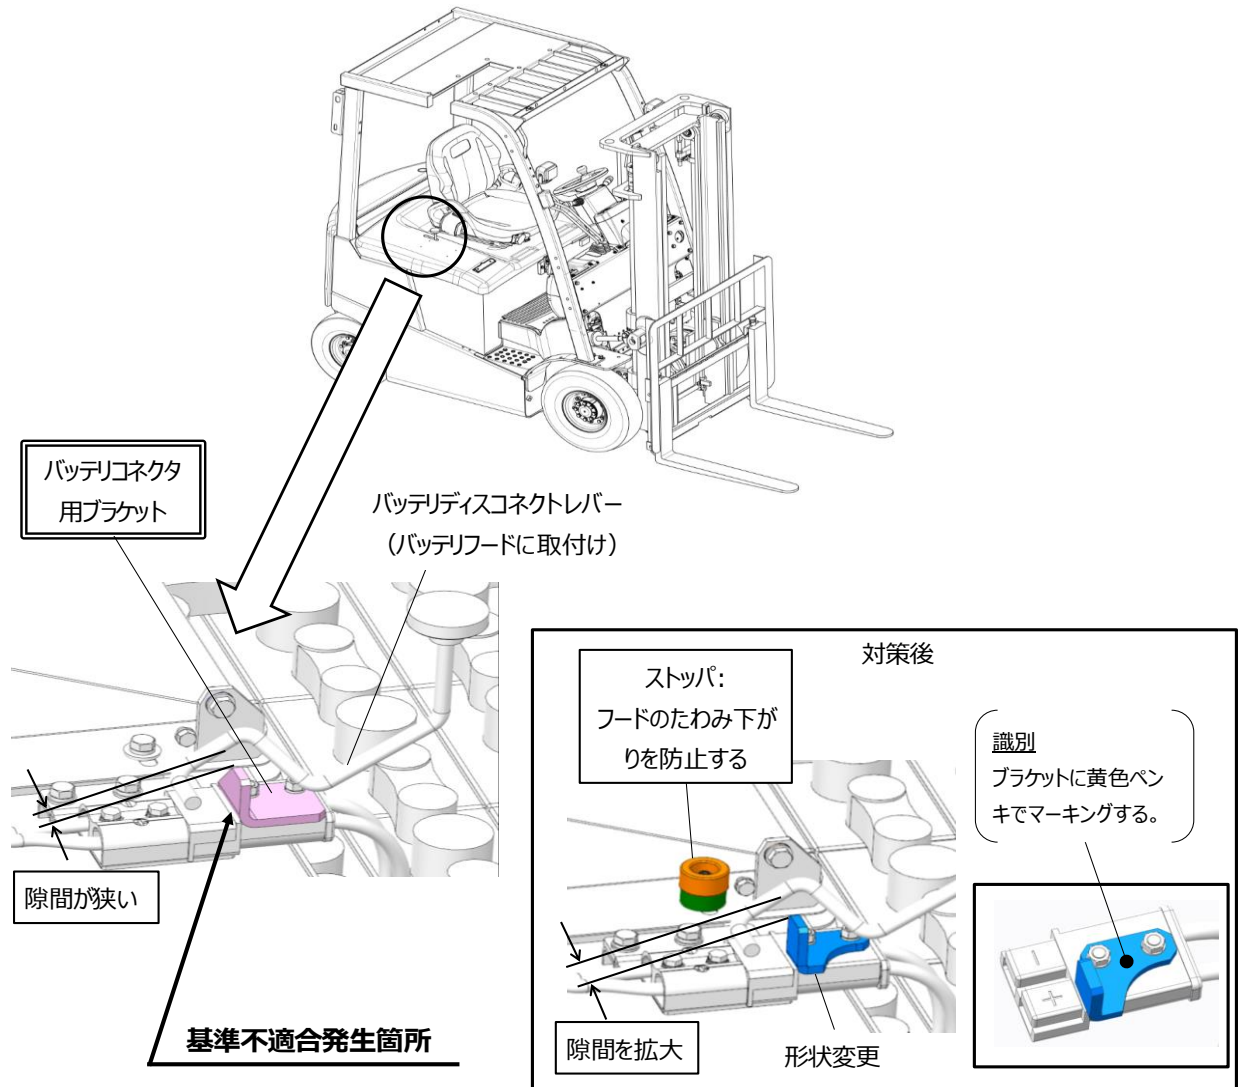
| 不具合内容及び、原因 | カウンタバランス式バッテリーフォークリフトにおいて、バッテリーディスコネクト機構部のバッテリーコネクタ用ブラケットの形状が不適切なため、バッテリーディスコネクトレバーとの隙間が不十分で、且つバッテリーカバーがたわむことにより、隙間がさらに小さくなり、バッテリーディスコネクトレバーとバッテリーコネクタが干渉するものがあります。そのため、そのまま使用を続けると、バッテリーコネクタが接触不良を起こすことで、コネクタの溶損もしくは電源の遮断により車両が停止し、再始動できなくなるおそれがあります。 |

| 改善措置の内容 | 全車両、バッテリーコネクタ用ブラケットを対策品に交換し、作動油タンク上面にストッパーを追加します。 |
