# 『無償修理(リコール)作業のお願い』

令和7年6月20日 住友ナコフォークリフト株式会社

今般、『AIカメラのオペレータ用警告灯不具合』に対する是正措置につきまして、令和7年6月20日に下記の小型特殊自動車のリコール是正措置の実施を国土交通省へ届出致しました。

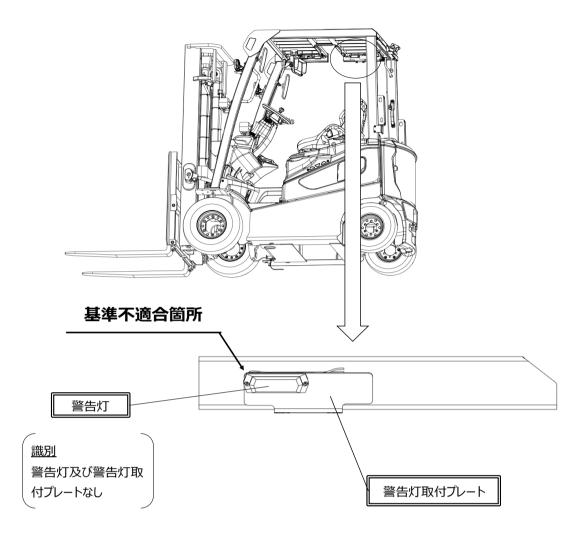
<u>《不具古切状况》</u>	
リコール届出番号	5666
リコール開始日	令和7年6月20日
対象機種(型式)	【小型特殊自動車】: FB25XIII(ZAF-SB2L)、FT18XIII(EBT-SG1KT)、FB30XVI(ZAF-SB3G)、FB25XVI(ZAF-SB2M) の4車種
対象機種に含まれる 車体番号	SB2L-10060、SG1K-30381、SB3G-00005、SB2M-00039
製作出荷期間	令和4年10月19日~令和7年1月7日
対象車両の台数	4 台
不具合の部位(部品名)	安全装置(オペレータ用警告灯)
不具合内容及び、原因	フォークリフトに特別受注仕様で装着されるAIカメラにおいて、設計検討が不十分なためオペレータ用警告灯の光度および点灯状態(電気車に限る)が保安基準に適合しない。
改善措置の内容	全車両、警告灯及び警告灯取付プレートを取り外します。
改修作業時間	約30分
お客様へのお願い	是正の準備が出来次第、弊社各販売店よりご連絡をさせていただきますので、暫くお待ちくださいます様、お願い申し上げます。
