リコール届出番号	3730
リコール開始日	平成28年1月20日
対象車両	大型特殊自動車：FL15PX、FT15PX、FT30PX、FT35PX、FL20PXI、FL25PXI、FL30PXI、FT30PXII の8車種 小型特殊自動車：FL15PX、FT09PX、FT10PX、FT14PX、FT15PX、FT18PX、FT20PX、FL25PX、FT20PX、FT25PX、FT30PX、FL10PXI、FL15PXI、FL18PXI、FL20PXI、FL20PXI、FL25PXI、FL30PXI、FT09PXI、FT15PXII、FT18PXII、FT20PXII、FT25PXII の23車種
型式	G1K改、G3G改、EBT-G2K改、EBT-G3G改、EBT-G3H改、SG1HL、SG1H、SG2GL、SG2G、SG3、EBT-SG1JL、EBT-SG2HL、SG3AL、EBT-SG1KT、EBT-SG2JT の15型式
対象車の含まれる車体番号	G1K-00045～G1K-01066：4台、G3G-00058～G3G-00167：4台、G2K-10028～G2K-10536：4台、G3G-10034～G3G-10263：3台、G3H-00032：1台、SG1H-00011～SG1H-00235：74台、SG2G-00031～SG2G-00151：62台、SG3-00012：1台、SG1J-10014～SG1J-10244：81台、SG2H-10011～SG2H-10139：73台、SG3A-10011～SG3A-10016：3台、SG1K-00016～SG1K-00033：9台、SG2J-00011～SG2J-00015：2台
製作出荷期間	平成17年11月28日～平成27年3月6日
対象車(車検車)の台数	321台
不具合の部位(部品名)	燃料装置(LPGタンクブラケット)
不具合内容及び、原因	LPGタンクブラケットの設計が不適切なため、LPGタンクの点検等を行う際、ノブ付ボルトを回して当該ブラケットを横に展開すると、片側の後部反射器が隠れることがあります。そのため、保安基準に適合しない。

改善箇所説明図

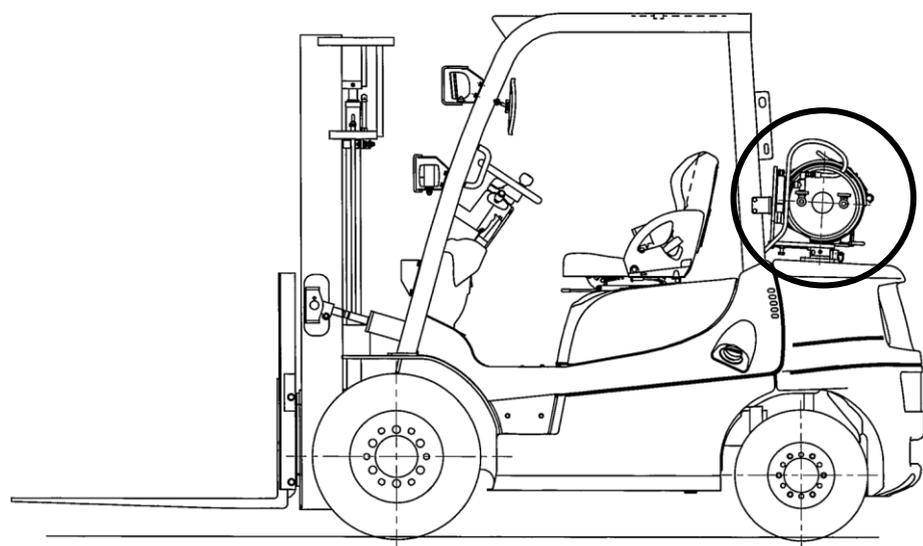
基準不適合箇所

スイング式LPGタンクブラケットの固定ボルト

改善措置の内容	全車両、LPGタンクブラケットの固定ボルトを対策品に交換します。
改修作業時間	約30分
お客様へのお願い	是正の準備が出来次第、弊社各販売店よりご連絡をさせていただきますので、暫くお待ちくださいます様、お願い申し上げます。

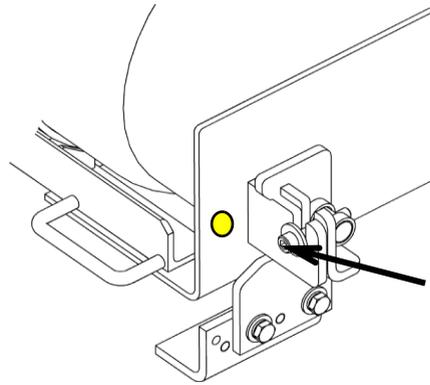
改善後
六角穴付ボルト

交換部品。

識別：LPGタンクブラケットに黄色ペンキでマーキングする
