『無償修理(リコール)作業のお願い』

令和2年12月16日
住友ナコ フォークリフト株式会社

今般、『排気圧力基準値外れ不具合』に対する是正措置につきまして、令和2年12月16日に下記の大型特殊自動車ならびに小型特殊自動車のリコール是正措置の実施を国土交通省へ届出致しました。

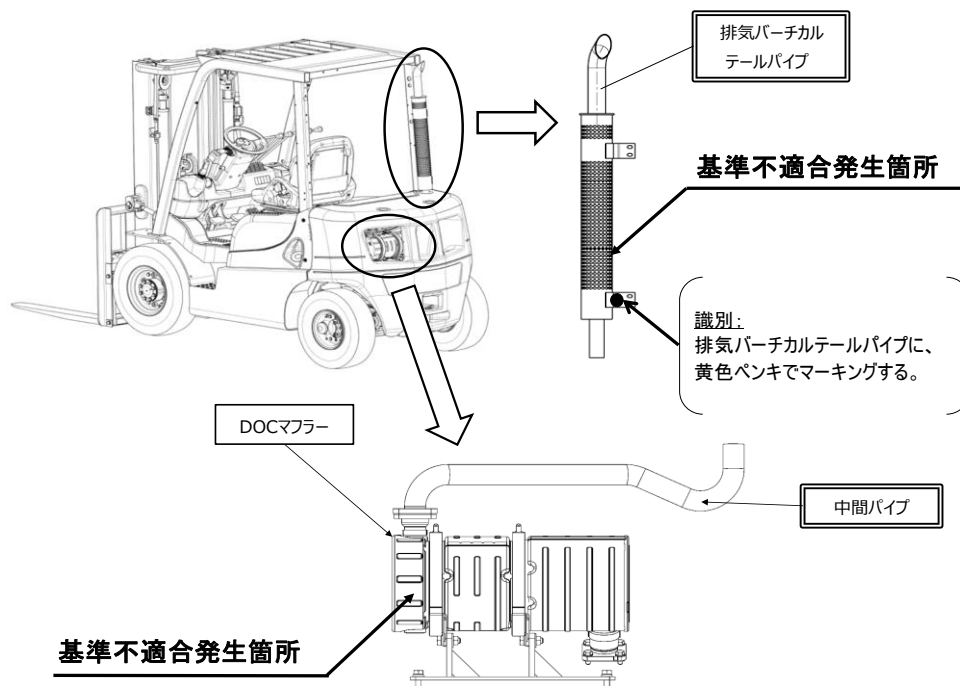
対策前	対策後
(1) パーチカルテールパイプ		内部構造変更 外観識別箇所
(2) DOCマフラー Assy		出口の角度方向を是正
(2') 中間パイプ

リコール届出番号	4856
リコール開始日	令和2年12月16日
対象機種(型式)	【大型特殊自動車】： FD30PXIII(YDN-D3K), FD35PXIII(YDN-D3K) の2車種 【小型特殊自動車】： FD20PXIII(YDN-SD2G), FD25PXIII(YDN-SD2G), FD30PXIII(SD3B), FD35PXIII(SD3B) の4車種
対象機種に含まれる車体番号	D3K-00027 ~ D3K-30064 : 11台 SD2G-00011 ~ SD2G-30105 : 13台 SD3B-00031 ~ SD3B-30031 : 3台
製作出荷期間	平成27年10月19日～令和2年4月17日
対象車両の台数	27台
不具合の部位(部品名)	排気装置(排気管)
不具合内容及び、原因	内燃式フォークリフトにおいて、オプションで装着した排気バーチカルテールパイプの内部構造及びDOCマフラーの構造が不適切なため、排気圧力が一酸化炭素発散防止装置の装置型式メーカーの届出の値を超えており、排出ガス規制適合しないおそれがあります。
改善措置の内容	全車両、DOCマフラーの出口側の角度を調整し、排気バーチカルテールパイプ及び中間パイプを対策品に交換します。
改修作業時間	約120分
お客様へのお願い	是正の準備が出来次第、弊社各販売店よりご連絡をさせていただきますので、暫くお待ちくださいます様、お願い申し上げます。
